### Tarkastus yhteislupahakemuksen johdosta 15.12.2022, Ristilän louhos, Peab Industri Oy

Peab Industri Oy:n Ristilän louhoksella, kiinteistöllä Kalliola 77-405-2-26 pidettiin tarkastus vireillä olevan maa-aines- ja ympäristölupahakemuksen johdosta. Tarkastuksella olivat läsnä toiminnanharjoittajan edustajat Juha Korhonen, Reijo Hienonen ja Harri Rosti sekä Laukaan ja Hankasalmen ympäristönsuojelusta Nenna Ahonen.

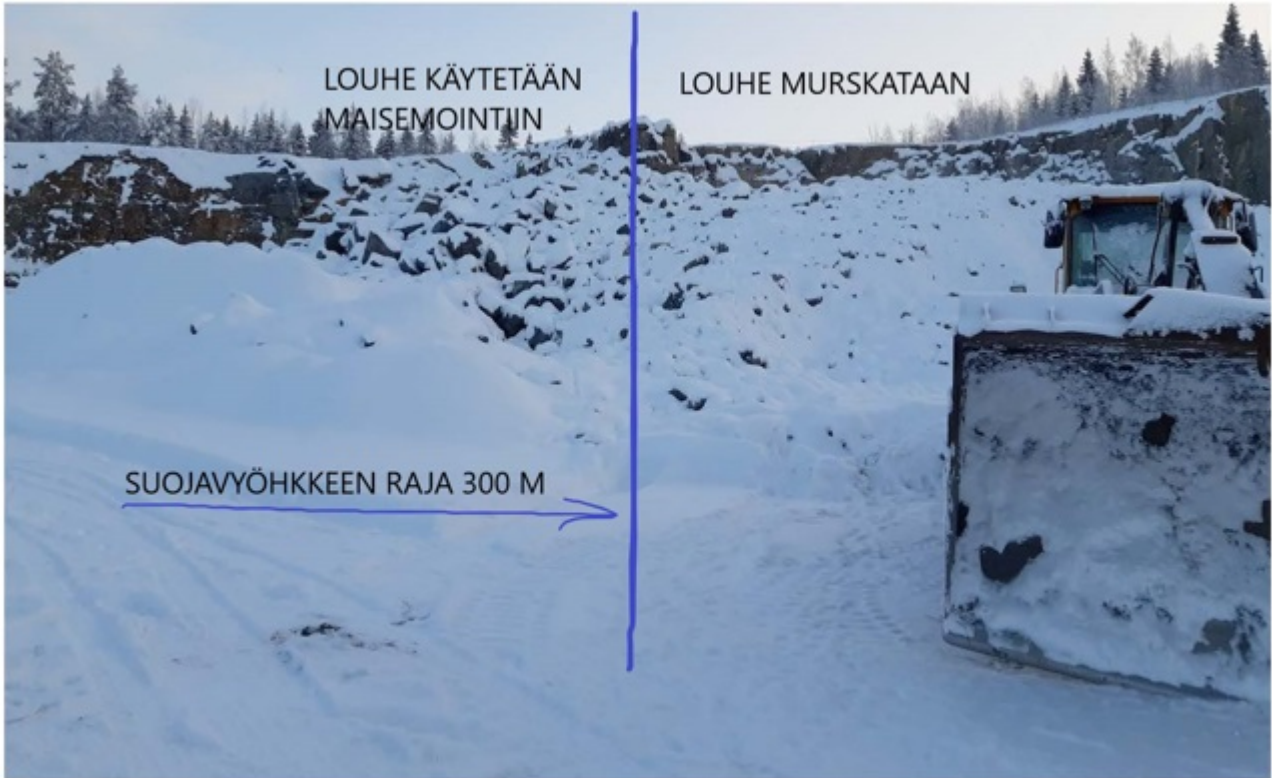
Vuonna 2020 tapahtuneen poikkeuksellisen tilanteen johdosta muraus-asetuksen määrittelemällä alle 300 metrin suojavyöhykkeellä halkeilleesta kielekkeestä louhittu kiviaines käytetään luiskaukseen Hankasalmen kunnan rakennus- ja valvontalautakunnan päätöksen (12.11.2020 § 18) mukaisesti (kuva 1). Alle 300 metrin suojavyöhykkeelle on lisäksi jäänyt uloke (kuva 2), jonka pudottamisesta on keskusteltu Hankasalmen edellisen ympäristönsuojelusihteerin kanssa turvallisuusnäkökulmasta muun muassa vuoden 2019 tarkastuksella.

Kuva 1. Korvattu Reijo Hienosen 19.12.2022 toimittamalla kuvalla, johon on hahmoteltu 300 m suojavyöhykkeen raja ja louheen käyttö ns. kalliotörstön eri puolilla. Suojavyöhykkeeltä louhittu aines jätetään luiskan maisemointiin ja suojavyöhykkeen ulkopuolinen aines murskataan tuotteiksi.

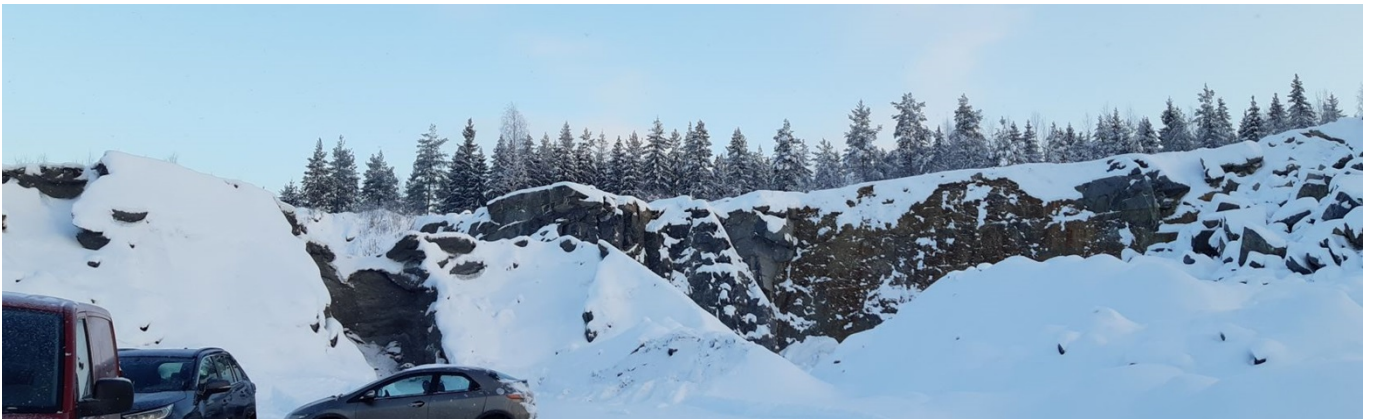
Kuva 2. Kuvan keskivaiheilla uloke, jonka pudottamisesta turvallisuussyistä keskusteltu aiemmilla tarkastuksilla, sijoittuu 300 metrin suojavyöhykkeen sisälle.

Muraus-asetuksen määrittelemälle 300 metrin suojavyöhykkeelle sijoittuvaa uloketta ei tule poistaa louhimalla. Ulokkeen koko huomioiden se voitaneen maisemoida osaksi luiskaa.

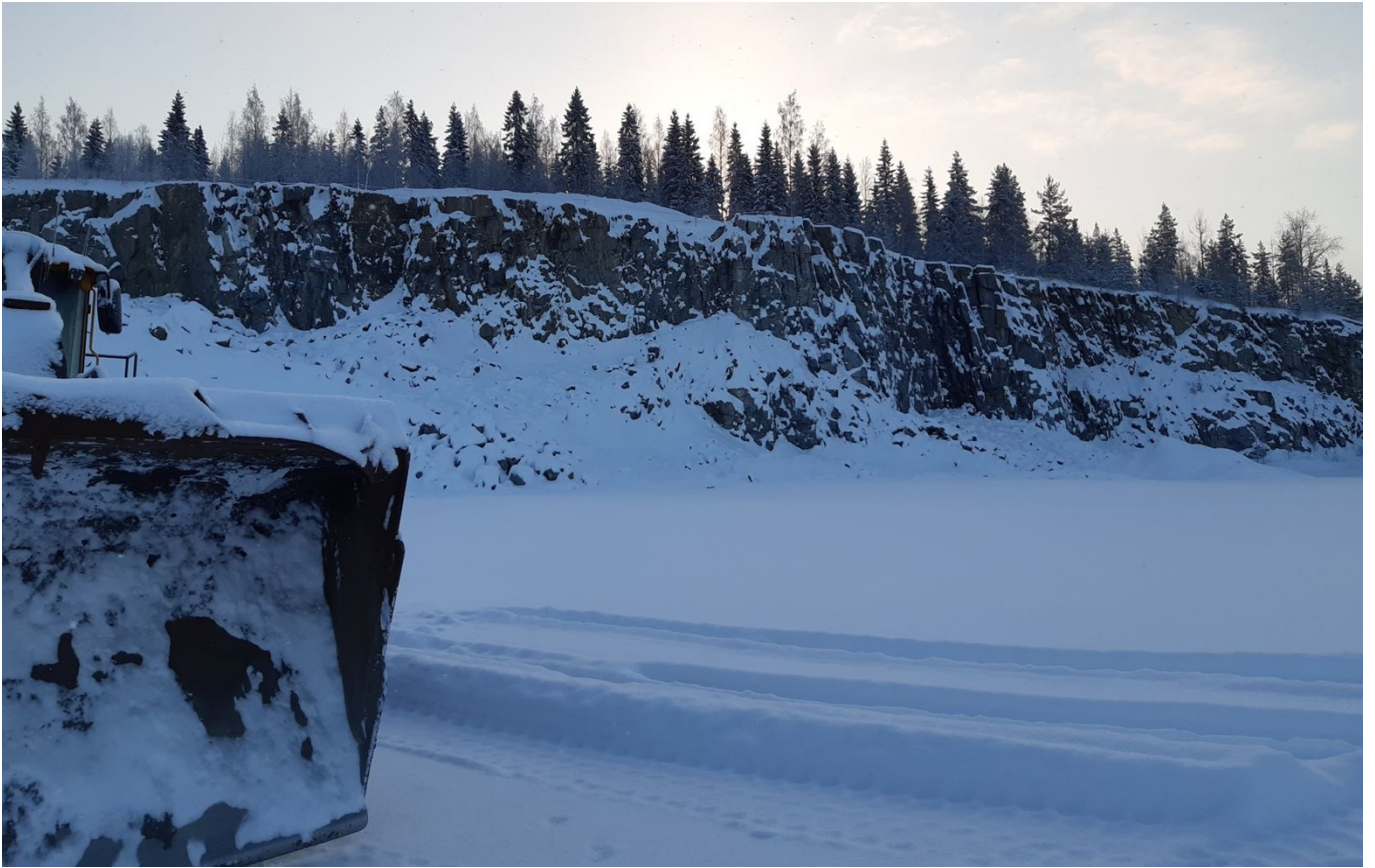
Kalliola-kiinteistön kulmaa on nykyisen maa-aineslupan puitteissa porattu porrastetusti, mutta panostusta ei ole vielä tehty: tarkoituksena on odottaa nyt vireillä olevan lupa-asian ratkaisu. Jos lupa myönnetään, voidaan poraus tehdä louhoksen pohjaan asti nyt valmistellun porrastuksen sijaan. Jos maa-aines- ja ympäristölupa myönnetään esitetysti, aiotaan uuden avattavan alueen pintamaita hyödyntää nykyisen louhoksen koilliskulman ja pohjoisreunan luiskaukseen niiltä osin kuin se on kesken. Alueelle ei ole tähän mennessä käytännössä tuotu aineksia ulkopuolelta maisemointia varten, osasyynä tähän on ollut varastokentän tilan puute. Yhteislupahakemuksessa maisemointia on esitetty tehtävän alueelta muodostuvien pintamaiden lisäksi muualta tuotavilla aineksilla. Ottaen huomioon louhoksen esitetty muoto, maisemointi vaatii huomattavasti materiaalia. Toiminnanharjoittajan edustajat tiedostivat, että jos alueelle ei jatkossa löydy muualta tuotavia aineksia, eivätkä alueen kuorimisen myötä muodostuvat pintamaat riitä maisemointiin, jää luiskien muodostamisen vaihtoehdoksi täyttö louheella. Koko suunnitelma-alue sisältyy nyt vireillä olevassa hakemuksessa esitettyihin jälkihoitotoimiin. Esimerkiksi louhoksen nykyisen pohjan metsitys on käytännössä mahdollista vasta, kun alueella ei enää varastoida kiviainesta.

Kuva 3. Kalliola-kiinteistön kaakkoiskulman rintausta
