## Kenttätarkastuksen tarkastuskertomus

| Tarkastuksen kohde | Laukaan Kuilunpolun uimapaikka |
| Aika | 4.4.2024 |
| Paikka | Kuilunpolku, Laukaa |

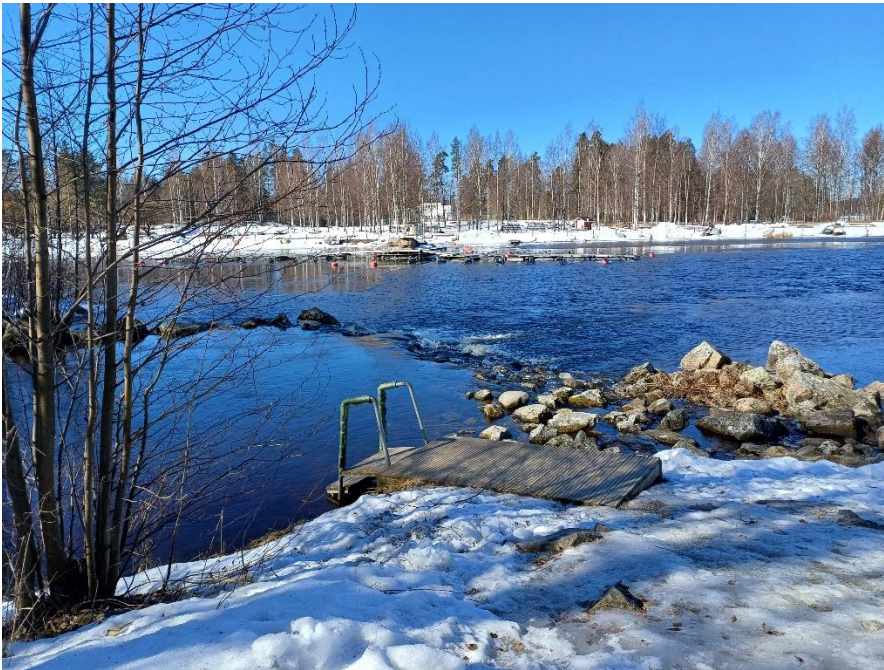
**Kuva 1.**

- Uimapaikka sijaitsee aikanaan metsäteollisuutta varten tehdyn vesitunnelin purkuaukon suulla. Veden virtausvoimakkuus oli tarkastushetkellä vähintään kohtalainen.
- Tarkastuksella kerrotun mukaan vesialue pysyy sulana myös talvisin kovista pakkasista huolimatta, ja paikkaa on käytetty myös talviuintiin.
- Uimapaikalta vesi laskee Lievestuoreenjärveen. Uimapaikan vesialue on erotettu järvestä muurilla/padolla, joka on tehty luonnonkivistä. (**kuva 1**).
- Uimapaikan tuntumassa sijaitsee Lievestuoreen venesatama.
- Uimapaikalta löytyy pieni portailla varustettu uimalaituri sekä sähkötön pukusuoja.

Ottaen huomioon virtaavan veden ja kesäisen veneliikenteen aiheuttaman riskin, sekä talviuinnissa mahdollisen riskin jään alle ajautumisesta, tulee uimapaikan vesialueen ja järven väliin asentaa kelluva puomi, rataköysi tai muu vastaava tarttumapinta.

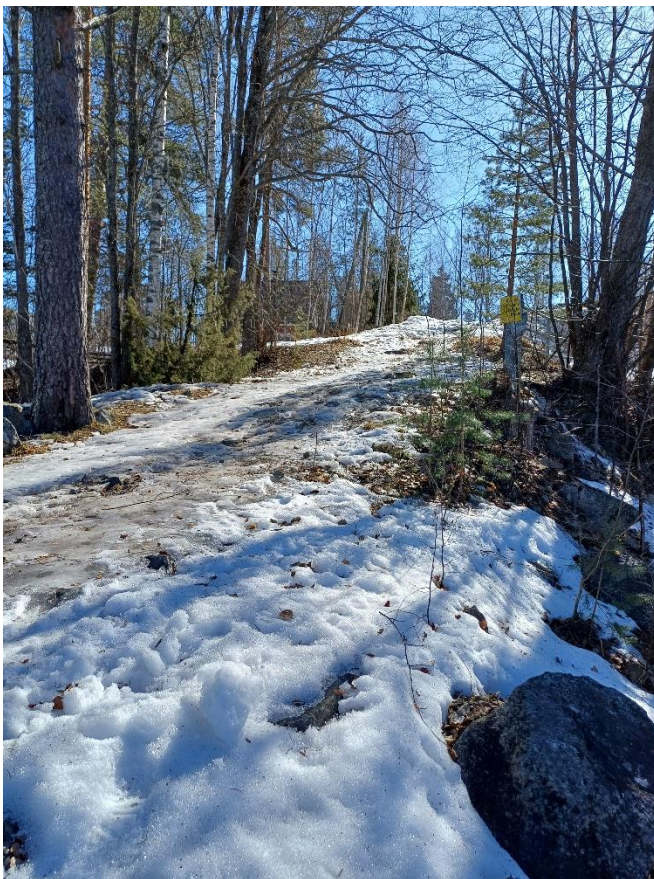
**Kuva 2.**

- Uimapaikalle johtava polku sijaitsee rinteessä, joka laskeutuu ohi kulkevalta kevyenliikenteenväylältä (**kuva 2**). Uimapaikalle ei ole saapumisopasteita.
- Uimapaikalta ei löydy ilmoitustaulua, varoitusta virtauksesta tai pelastusvälinettä.

Kuluttajaturvallisuuslain perusteella uimarannoilta tulee aina löytyä saapumisopasteet, ilmoitustaulu riittävine tietoineen, pelastusväline sekä tarvittavat varoitukset (esimerkiksi virtauksesta). Lisäksi virtaavalla paikalla pelastusväline on hyvä varustaa köydellä.
